Wie die flow kurzzeitig auf der Seite lag

Kenterung der flow 100 Meilen westlich des Capo de La Vela

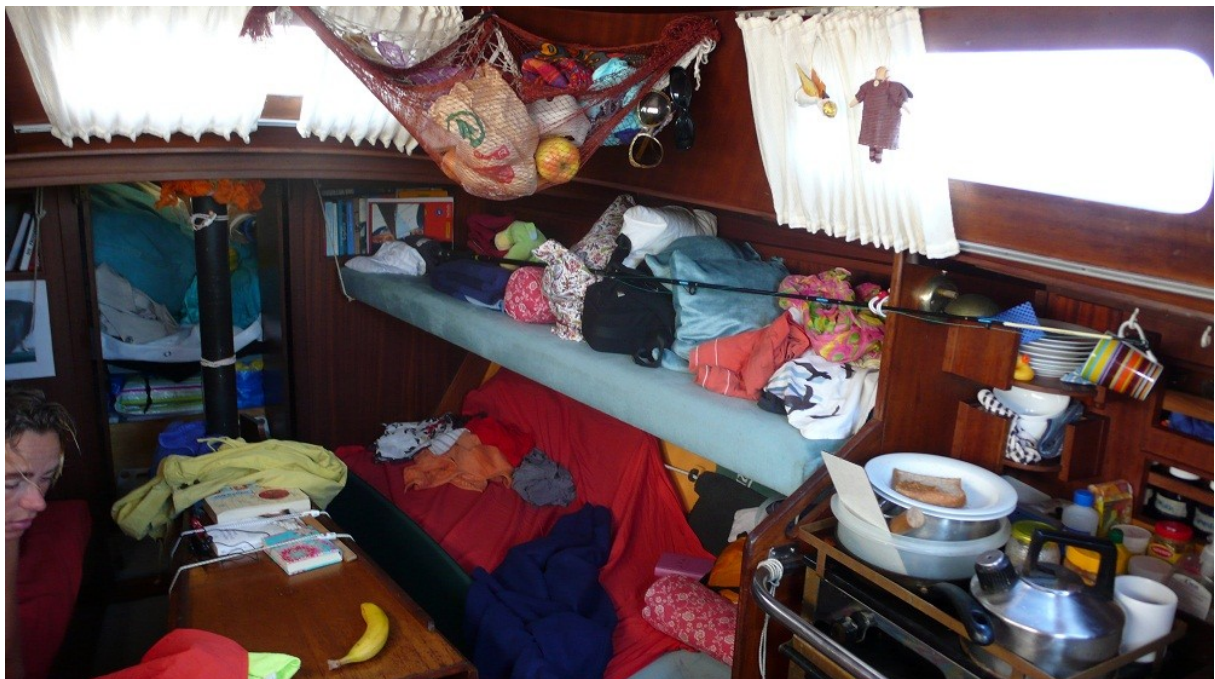
Mir wurde immer klarer, dass wir gekentert waren und die Segel platt auf dem Wasser gelegen haben müssen. Ich fand immer mehr Dinge in der Pantry, die gerade gegenüber an Backbord ihren Platz hatten. Ganz sicher war ich mir, als ich alle Sachen in der oberen Steuerbordkoje sah, die zuvor gegenüber an Backbord lagen. Auch die schwere Kameratasche. Als ob sie jemand direkt von links nach rechts geräumt hätte.

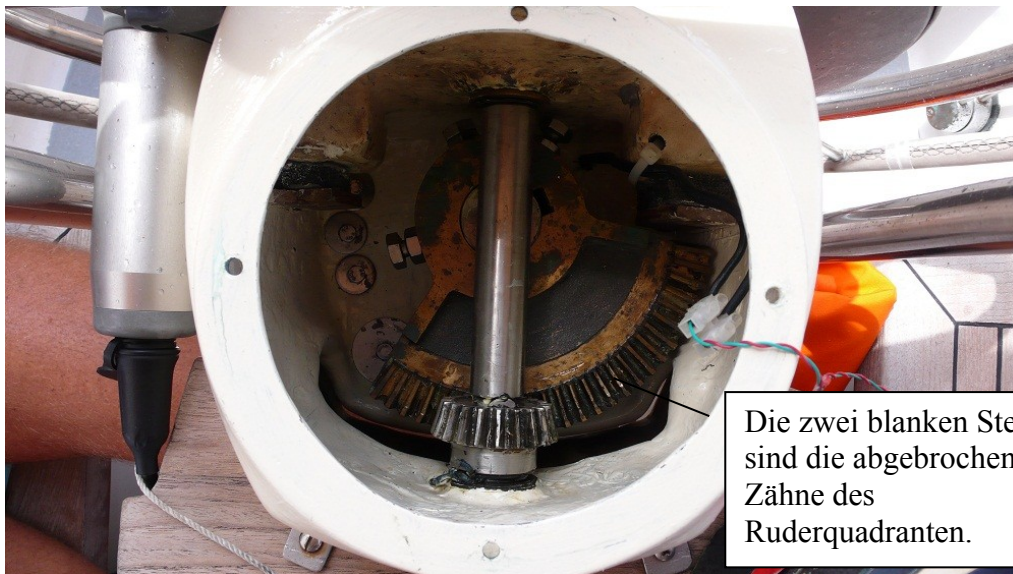
Steuersäule, beim Versuch das Steuerrad festzuhalten. An Drehen war nicht mehr zu denken, so groß war der Wasserdruck am Ruder. Ich fühlte eine große Erleichterung, als nach diesem Geräusch noch Ruderdruck spürbar war. Damit konnte ich sicher sein, dass nicht alle Zähne am Ruderquadranten zerstört und wir noch manövrierfähig waren...

Die zwei blanken Stellen sind die abgebrochenen Zähne des Ruderquadranten.

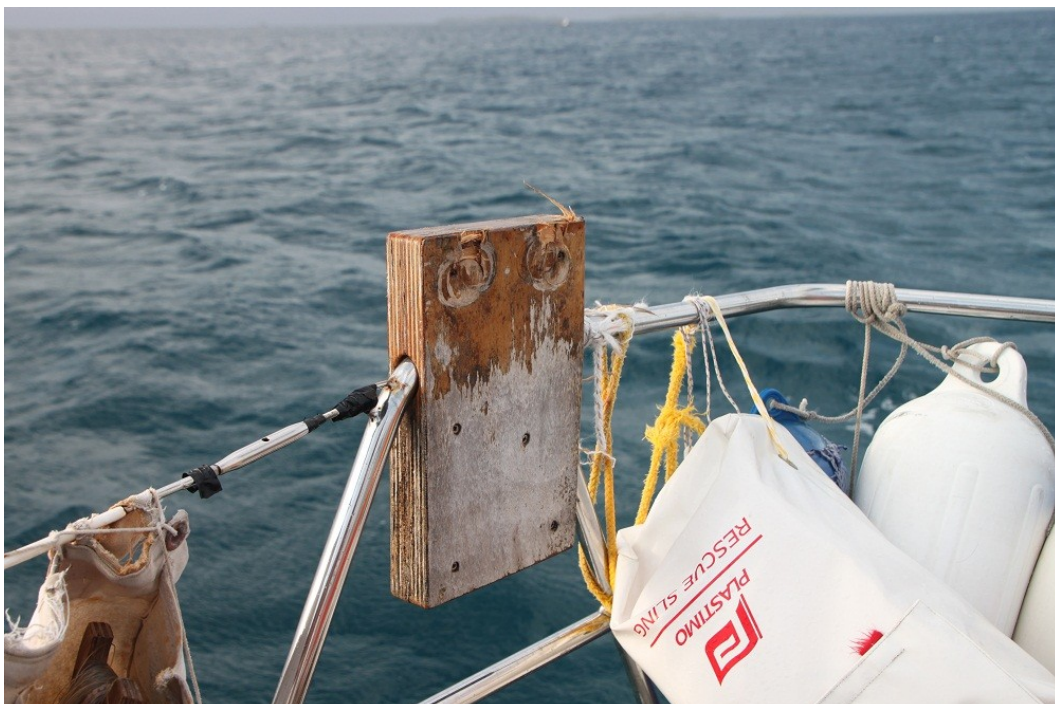
Der Relingsspritzschutz und die Rellingstaschen waren nicht mehr an ihren ursprünglichen Stellen. Die Fender, die am Heckkorb befestigt waren, baumelten an ihren Leinen herum. Aber der schmerzliche Verlust des neuen Außenborders zeigte uns am deutlichsten die Ernsthaftigkeit der Lage.
